# DETERIORAÇÃO PELO HIDROGÊNIO

Norma API RP 941 – Falhas Recentes e suas  
Consequências no Projeto, Montagem e Inspeção em  
Serviço de Equipamentos de Processo

Carlos Bruno Eckstein

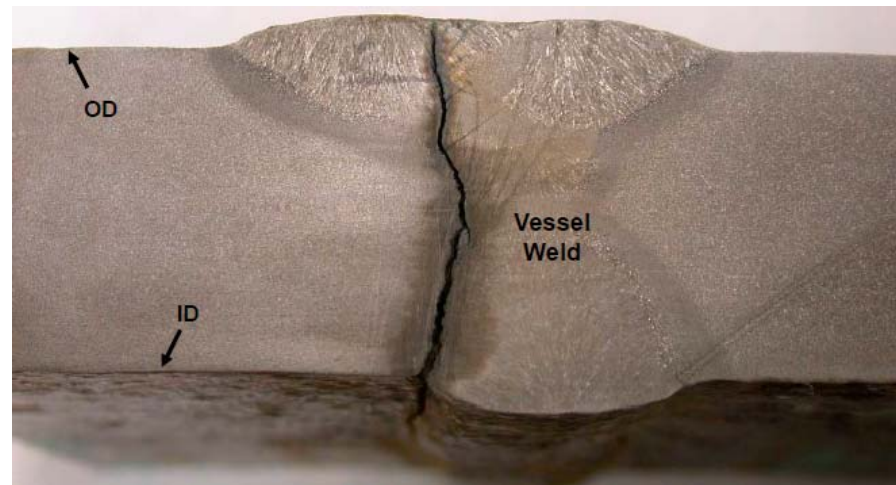
Trinca em vaso de pressão  
em aço carbono abaixo da  
Curva de Nelson

O que estas **trincas** têm em comum é o fato das condições operacionais destes equipamentos estarem **abaixo da Curva de Nelson** do API 941, e todas **sem** terem sido submetidas ao **Tratamento Térmico de Alívio de Tensões** (PWHT), porque o Código de Projeto não requeria.
